Šilumą taupyti verta 2022 Nr. 2

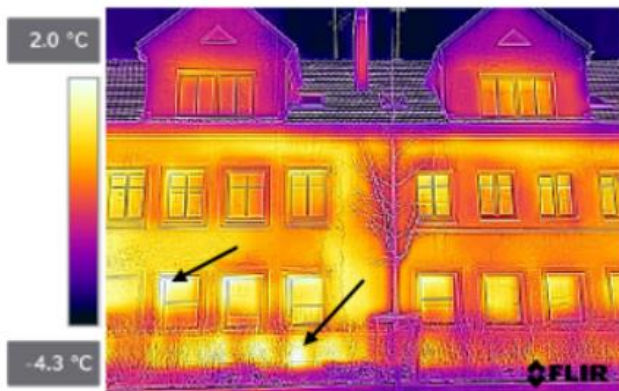
3 pav. ir 4 pav. pavaizduoti baltų plytų gyvenamieji namai. Nuotraukos darytos lauke esant -8°C oro temperatūrai. Pirmasis namas yra nerenovuotas.

Termogramoje matosi, jog daug šilumos iš šio pastato išeina pro sienas, kurių temperatūra vidutiniškai siekia apie +1°C. Daug energijos prarandama ir per nesandarius langus – kairėje pusėje pirmame aukšte esančių langų temperatūra arti +2°C. Tiesiai po šiais langais išsidėstęs termiškai nesandarus pastato sienos ruožas, kurio išorinio paviršiaus temperatūra taip pat apie +2°C.

3 pav. Nerenovuotas namas, statybų metai – 1937 m.

Skaiciuojama, kad laikotarpiu nuo 2021-11 iki 2022-03 renovuotas daugiabutis 1 m² ploto suvartojo net 3 kartus mažiau šilumos už nerenovuotą (38,15 ir 116,67 kWh/m²). Standartinis 60 m² ploto būstas neapšiltintame name nuo lapkričio iki kovo būtų išleidęs 451,51 € (be PVM), o tokio pat dydžio butas renovuotame name – 67% mažiau – 148,00 € (be PVM).

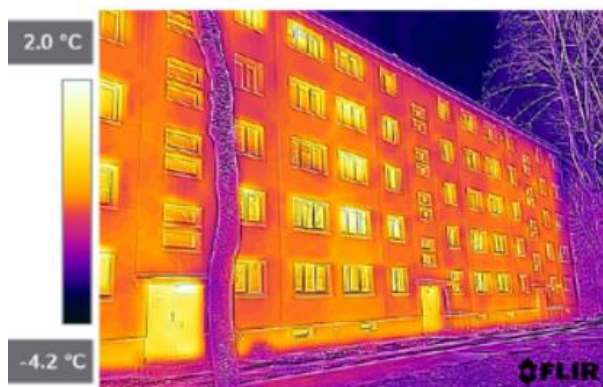
4 pav. Statybų metai – 1965 m., renovuotas – 2012 m.

Renovuoto pastato termoizoliacinė padėtis žymiai geresnė. Išorinės sienos temperatūra pasiskirsčiusi tolygiai ir siekia tik apie -1°C . Termografinėje nuotraukoje nesimato jokių apšiltinimo defektų. Langai nauji ir sandarūs, todėl jų temperatūros smarkiai neišsiskiria bendrame pastato vaizde. Aukštesnės temperatūros taškai tik keli: laiptinės durys ir 2 langai antrame aukšte, matomi beveik nuotraukos viduryje.
